Wpływ pożaru na jakość i strukturę betonu w ścianowej konstrukcji żelbetowej

THE INFLUENCE OF FIRE ON QUALITY AND STRUCTURE OF REINFORCED
CONCRETE WALL STRUCTURE

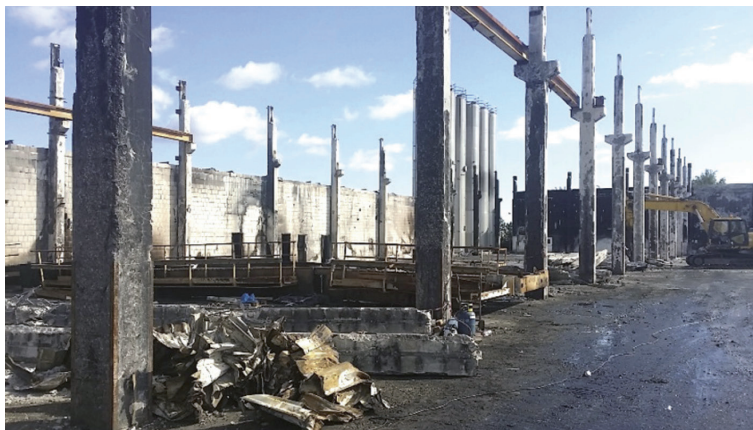
Fot. 1. Widok spalonego obiektu

Pożar rozpoczął się w części produkcyjno-magazynowej. W wyniku oddziaływania ognia większość elementów konstrukcyjnych ww. części budynku została zniszczona. Po uprzątnięci zgliszczy pozostały tylko żelbetowe słupy hali (fot. 1.). Po rozbiórce części pro-

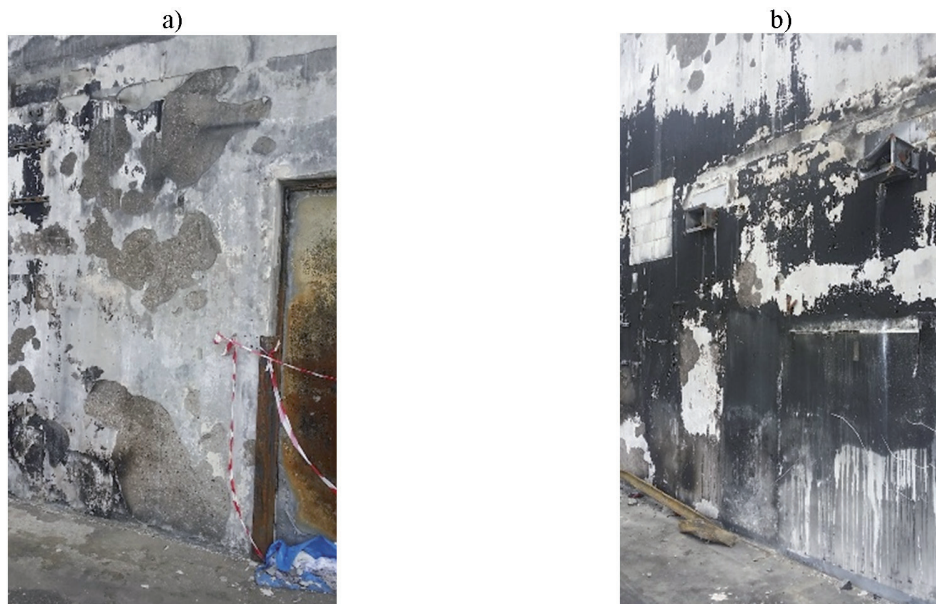
Częściowemu zniszczeniu również uległa ściana pożarowa (fot. 2).

Fot. 2. Widok ściany pożarowej: a) widoczne odspojenia otuliny, b) ślady sadzy i osmolenia

Ogłędziny ściany żelbetowej wykazały, że w betonie doszło do zjawiska „spallingu”, czyli do eksplozyjnego zachowania się betonu po gwałtownym ogrzaniu. Zjawisko to objawia się odspajaniem fragmentów betonu lub jego intensywnym złuszczeniem się. Prowadzi to do odsłonięcia zbrojenia, a w konsekwencji do gwałtownej utraty nośności elementu

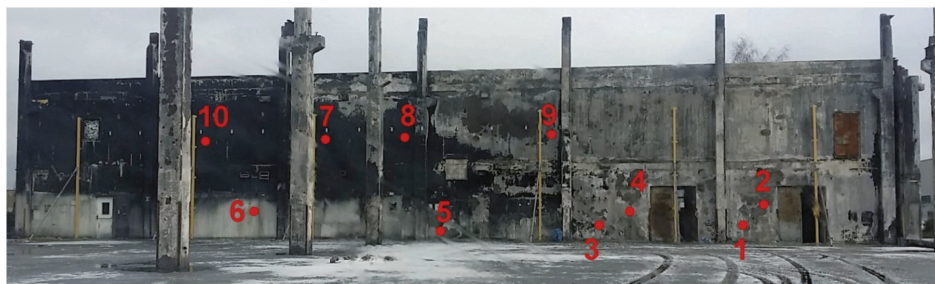
Badania rozpoczęto od nieniszczącej oceny młotkiem Schmidta wytrzymałości na ściskanie betonu znajdującego się w analizowanej ścianie. Na podstawie oględzin oraz wyników badań wykonanych młotkiem Schmidta wybrano reprezentacyjne miejsca, z których pobrano 10 próbek rdzeniowych (na pełną grubość ściany). Dobór miejsc był następujący (fot. 3):

- miejsca z widocznym odspojeniem otuliny zbrojenia – próbki 1, 2, 3, 5,
- miejsca pokryte sadzą – próbki 7, 8, 9, 10,
- miejsca bez widocznych uszkodzeń i śladów sadzy – próbki 4 i 6.

Fot. 3. Lokalizacja miejsc pobrania próbek rdzeniowych betonu

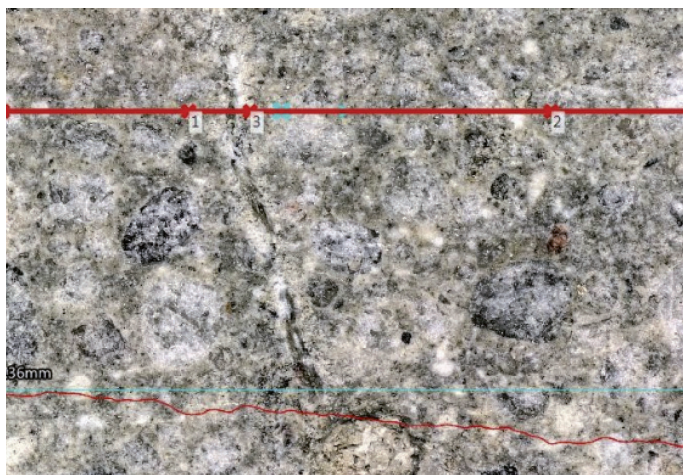
Efektom przeprowadzonych badań mikroskopowych były zarysowania wewnętrzne (fot. 7, 8) oraz zmiany w strukturze wewnętrznej analizowanego betonu poddanego wysokiej temperaturze (fot. 9–13)

Fot. 7. Widok próbki betonu w powiększeniu 1000x

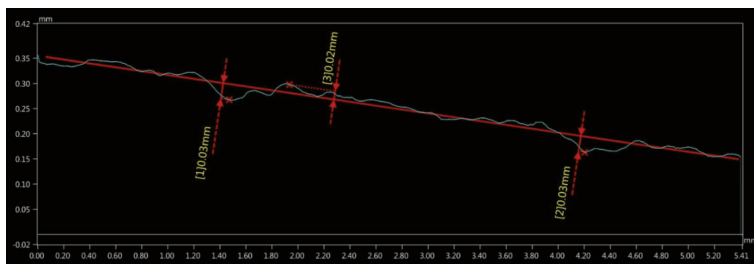
Fot. 8. Rozwinięcie przekroju – analiza zarysowania (czerwona linia na fot. 7)

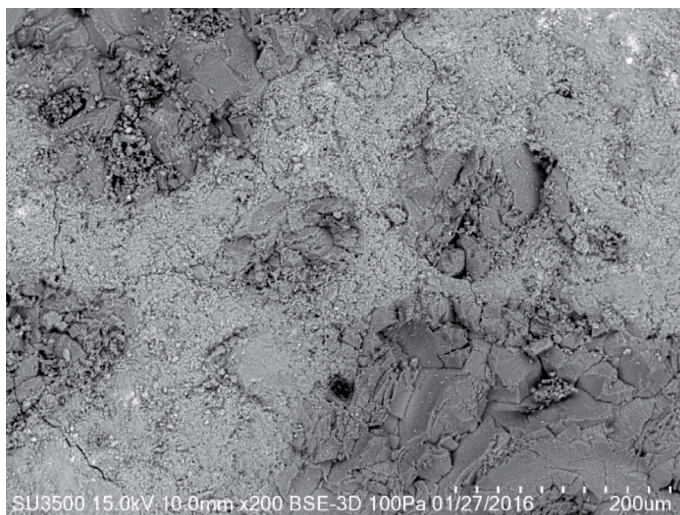
Fot. 10. Liczne mikropęknięcia struktury wewnętrznej

Analiza mikroskopowa próbek wykazała, że beton lokalnie uległ obciążeniu temperaturą większą niż 500°C. Świadczą o tym m.in. liczne mikropęknięcia (fot. 10.), której najczęściej pojawiają się w temperaturze większej niż 300°C [5]. Odnaleziono także kryształy wodorotlenku wapnia w postaci dużych tabliczek o zarysach sześciokątnych (Fot. 11), które pojawiają się w temperaturze większej niż 300°C [4, 5]. Stwierdzono również obecność struktury „róży pustyni” (fot. 12.), która jest charakterystyczna dla betonów poddanych działaniu temp większej niż 500°C [1, 4].

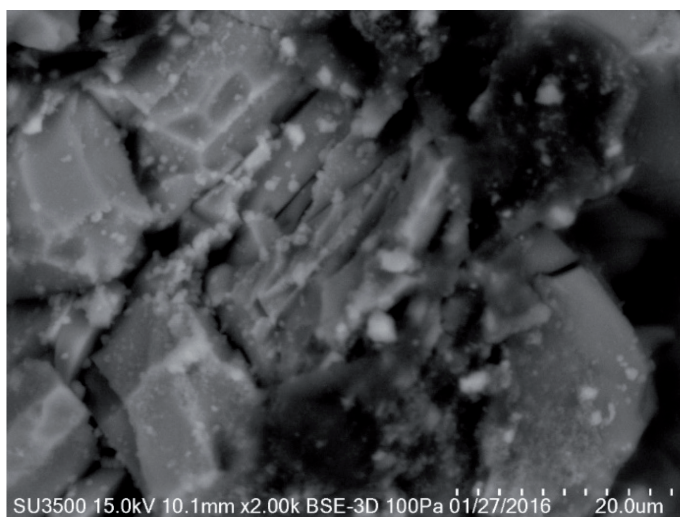
Fot. 11. Widoczne kryształy wodorotlenku wapnia w postaci dużych tabliczek o zarysach sześciokątnych, budowie warstwowej, charakterystyczne dla betonów poddanych temp. 300°C

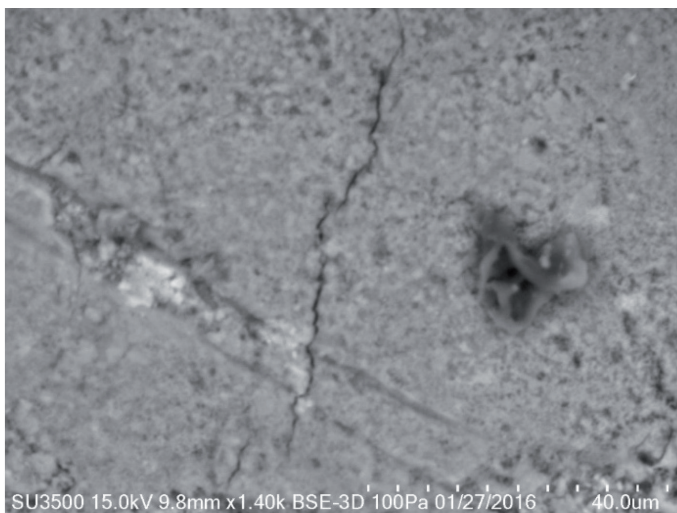
Fot. 12. Struktura nazywana „różą pustyni” tworząca się w wyniku rekrystalizacji portlandytu charakterystyczna dla betonów poddanych działaniu temp >500°C

Spadek wytrzymałości betonu na ściskanie oraz analiza mikroskopowa próbek wykazała, że beton lokalnie uległ obciążeniu temperaturą większą niż 500°C. Świadczą o tym liczne mikropęknięcia oraz obecność struktury zwanej „różą pustyni”, która jest charakterystyczna dla betonów poddanych działaniu temperaturze większej niż 500°C. Stwierdzono także degradację zaczynu cementowego. Należy zwrócić uwagę, że dzięki zastosowaniu kruszyw dobrej jakości i o właściwym uziarnieniu, pomimo oddziaływania wysokiej temperatury beton nie uległ zniszczeniu. Uszkodzeniu uległa jedynie jego wierzchnia warstwa.

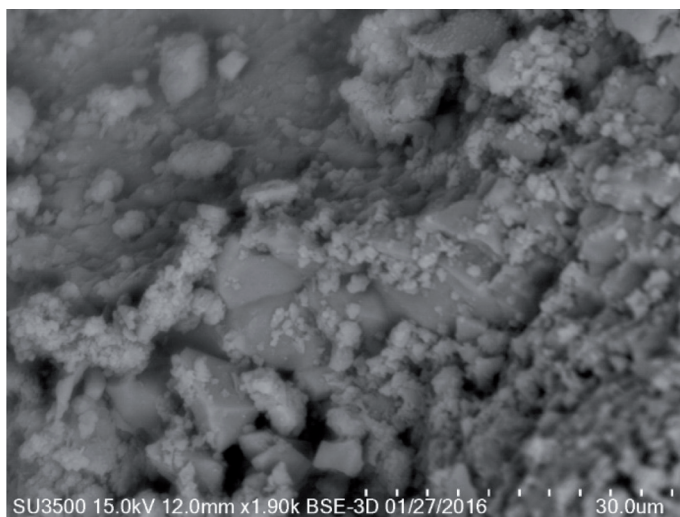
Fot. 13. Nowo powstałe składniki zaczynu cementowego charakterystyczne dla betonów poddanych działaniu temp >600°C
