dr inż., arch. Małgorzata Ruszczak  
TPA Sp. z o.o.

## **Zastosowanie georadaru w celu planowania naprawy i monitorowania efektów remontu podbudowy nawierzchni betonowej**

Application of ground-penetrating radar for planning repairs and monitoring the effects of concrete pavement rehabilitation

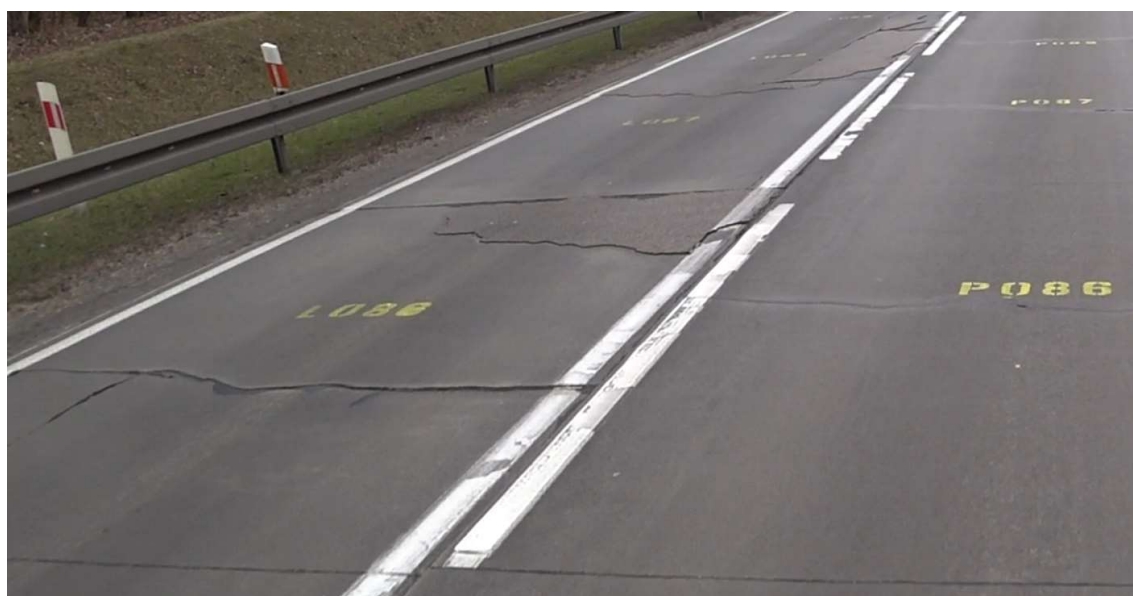
Poddano diagnostyce odcinek o długości około 2,5 km składający się z około 500 płyt betonowych. Ocena wizualna nawierzchni betonowej wykazała obecność licznych uszkodzeń, takich jak pęknięcia (Rys. 3) oraz klawiszowanie płyt, które sugerowały możliwe defekty podbudowy, w tym potencjalne pustki pod płytami.

**Rys. 3.** Wybrane uszkodzenia nawierzchni betonowej – pęknięcia płyt (archiwum własne).

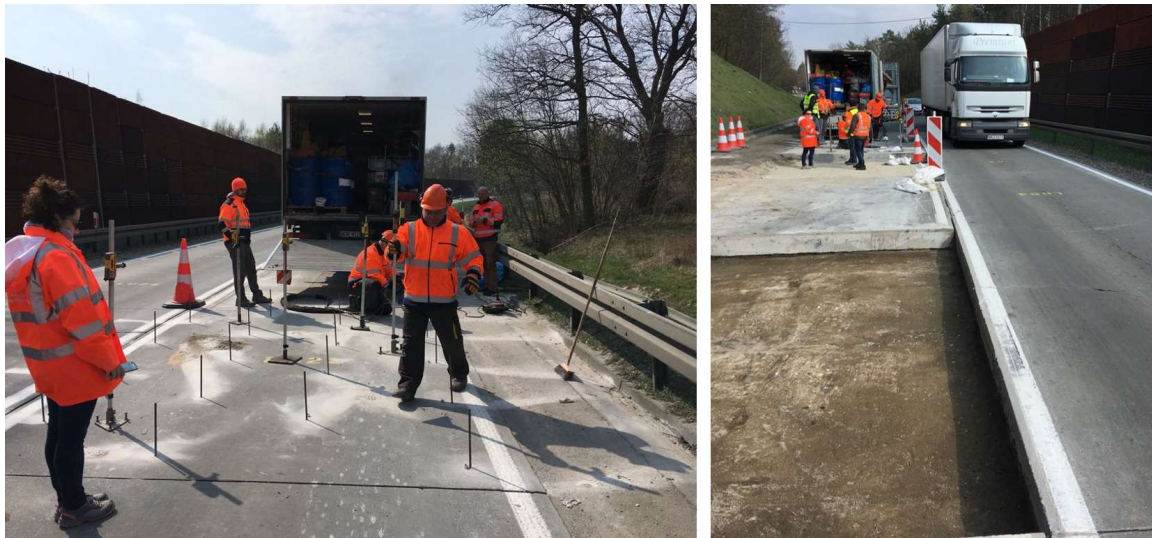
**Rys. 7.** Iniekcje geopolimerem pustek znajdujących się pod płytami betonowymi.

- w przypadkach, gdy głównym problemem była obecność pustek zlokalizowanych bezpośrednio pod płytą betonową, przy jednoczesnym braku istotnych uszkodzeń powierzchni, zastosowano iniekcje geopolimerowe. Metoda ta pozwalała na skuteczne przywrócenie podparcia bez konieczności ingerencji w konstrukcję płyty (Rys. 7);
- w sytuacjach, gdy pustki występowały głębiej – oraz towarzyszyły im widoczne uszkodzenia powierzchni, podjęto decyzję o odtworzeniu warstwy podbudowy oraz wymianie płyt na prefabrykowane elementy betonowe lub zastosowaniu napraw z użyciem betonu szybkosprawnego, w zależności od lokalnych uwarunkowań technologicznych i eksploatacyjnych.
