**Agata Stawiszyńska**  
BEKO Betondesign

## **Architektura betonowa i kosmetyka betonu – budowanie piękna powierzchni**

Concrete Architecture and Concrete aesthetic treatment  
– Creating the Beauty of Surfaces

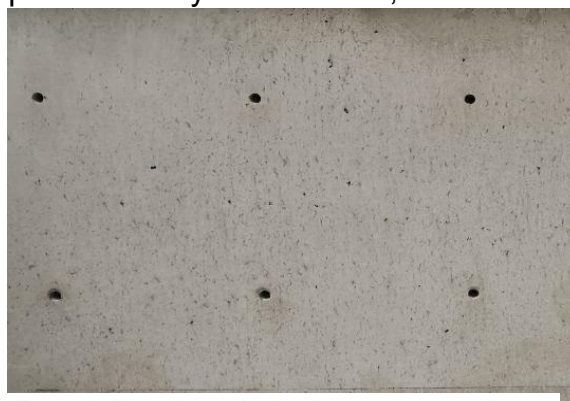
*Fot. 1 Powierzchnia betonu przed Betonkosmetik, BEKO Betondesign (S. Wieczorek)*

Głównym problemem była obecność licznych miniubytków, występujących punktowo lub w skupiskach na powierzchni wykonanych *in situ* konstrukcji betonowych. Ich powstanie wynikało z nadmiernej ilości pęcherzyków powietrza w mieszance, co mogło być efektem niewłaściwego przygotowania zaprawy (np. zbyt mała ilość drobnych frakcji kruszywa) oraz niedostatecznego lub nieprawidłowego zagęszczenia mieszanki.

Po konsultacjach z inwestorem i analizie skali uszkodzeń, przystąpiono do zabiegów kosmetyki betonu. Zdecydowano, że obróbce podlegać będą wyłącznie miniubytki o wcześniej określonej przez klienta wielkości. Ubytki

Celem zabiegów było wypełnienie wybranych ubytków masą szpachlową, która po związaniu i wyschnięciu została opracowana mechanicznie oraz scalona kolorystycznie z wykorzystaniem farb żelazo-krzemianowych. Dzięki temu uzyskano jednolitą, estetyczną powierzchnię, zgodną z wysokimi wymaganiami projektanta i standardami estetyki betonu architektonicznego klasy najwyższej.

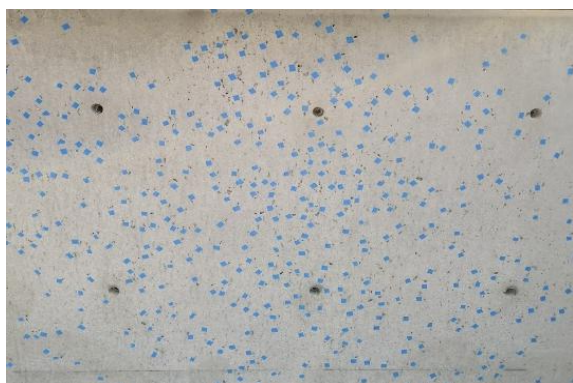
*Fot. 2 Dokumentacja ubytków powierzchni, BEKO Betondesign (S. Wieczorek)*

te zostały oznakowane i udokumentowane, a następnie rozpoczęto prace przygotowawcze i rekonstrukcyjne.

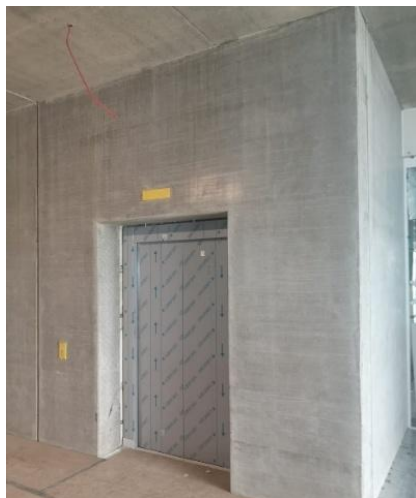
*Fot. 4 Powierzchnia betonu przed Betonkosmetik, BEKO Betondesign (A.Huhn)*

W projekcie wykorzystano beton jako element dekoracyjny sufitów i podłóg. Ich powierzchnie charakteryzowały się jednak niejednorodną kolorystyką oraz zróżnicowaniem odcieni – od jasnych po ciemne tony.

W ramach programu prac z zakresu profesjonalnej kosmetyki betonu określono potrzebę zredukowania wad kolorystycznych oraz zabezpieczenia powierzchni betonu przed zabrudzeniami za pomocą metody hydrofobizacji. W zależności o problematyki

powierzchni wykonano scalenia kolorystyczne metodą miejscową lub całościową. Zabiegi te pozwoliły na ujednolicenie estetyczne betonu oraz wzmocnienie jego odporności eksploatacyjnej, zgodnie z wymaganiami inwestora i charakterem nowoczesnej przestrzeni biurowej.

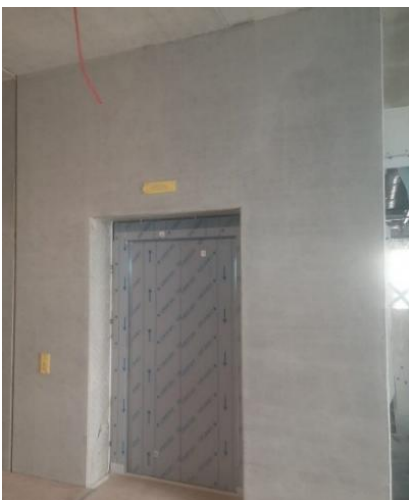
*Fot. 5 Powierzchnia betonu po Betonkosmetik, BEKO Betondesign (A. Huhn)*

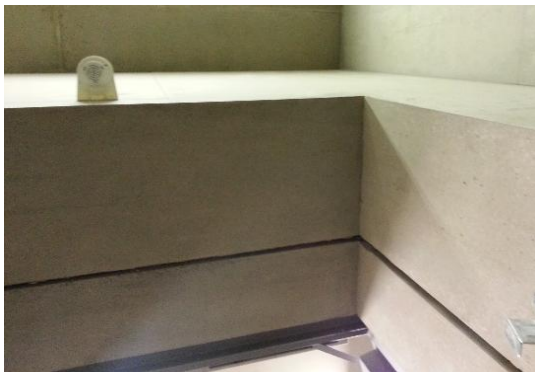
*Fot. 6 Element przed Betonkosmetik, BEKO Betondesign (S. Wieczorek)*

Zaprojektowany beton miał spełniać wizualne wymagania klasy SB4 (Sichtbetonklasse 4) zgodnie z niemieckimi standardami betonu architektonicznego. Oznacza to, że jego powierzchnie powinny charakteryzować się: niską porowatością, wysoką jednorodnością kolorystyczną, idealną równością powierzchni, nieskazitelnymi fugami, narożnikami i spoinami.

Proces profesjonalnej kosmetyki betonu obejmował: oczyszczenie ubytków, zwilżenie wodą powierzchni betonowej, uzupełnienie odpowiednio dobraną masą szpachlową, mechaniczną obróbkę uzupełnień, mającą na celu odtworzenie ostrości krawędzi i gładkości powierzchni, scalanie kolorystyczne, umożliwiających subtelne wyrównanie odcienia. Dzięki przeprowadzonym działaniom uzyskano estetyczną i spójną

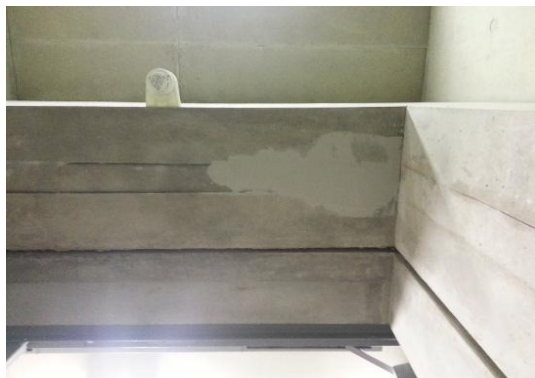
*Fot. 7 Element po kosmetyce betonu, BEKO Betondesign (S. Wieczorek)*

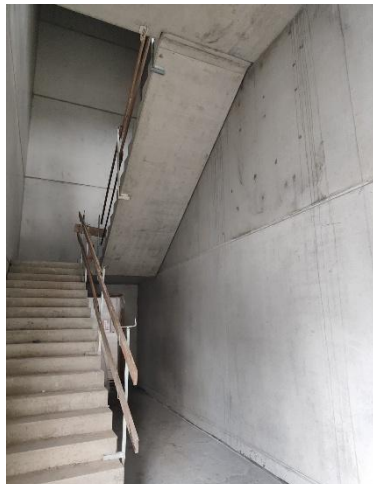
*Fot. 12 Beton przed Betonkosmetik BEKO Betondesign (M.Bryl)*

elektrycznych, hybrydowych i wodorowych. W związku z charakterem obiektu i tempem budowy, w realizacji zastosowano beton konstrukcyjny prefabrykowany, czyli wytworzony w zakładzie przemysłowym i montowany na placu budowy. Prefabrykaty betonowe zdobywają coraz większą popularność w budownictwie ze względu na ich uniwersalność, koszty produkcji i gwarancję jakości. Dzięki produkcji w kontrolowanych warunkach ich właściwości fizyczne i mechaniczne oraz walory estetyczne określone są jako doskonałe. Niestety w rzeczywistości nie są one wolne od błędów, a podczas ich transportu i montażu niejednokrotnie dochodzi do ich uszkodzeń. Tak było również w tym przypadku. Elementy betonowe klatek schodowych obiektu cechowały liczne wady strukturalne i barwne o różnym stopniu intensywności. Na ich powierzchni można było zdiagnozować przebarwienia ciągłe horyzontalne i wertykalne (zacieki) oraz ubytki lica w formie ukruszeń, ułamań krawędzi oraz miniubytków (pęcherzyków powietrza) i gniazd żwirowych. Po analizie stanu zachowania powierzchni betonowych i koncepcji wizualnej poddano zabiegom z zakresu kosmetyki betonu wykonano rekonstrukcję struktury powierzchni oraz barwnej betonu, nadając jej charakter dekoracyjny. Po wykonaniu szczegółowej dokumentacji fotograficznej przystąpiono do wstępnego oczyszczania mechanicznego betonów z luźnych i powierzchniowych zabrudzeń. W następnej kolejności dokonano rekonstrukcji strukturalnej powierzchni, fug, krawędzi. W etapie końcowym ujednolicono wcześniej opracowane mechanicznie uzupełnienia i zunifikowano je kolorystycznie metodą retuszy lokalnych.

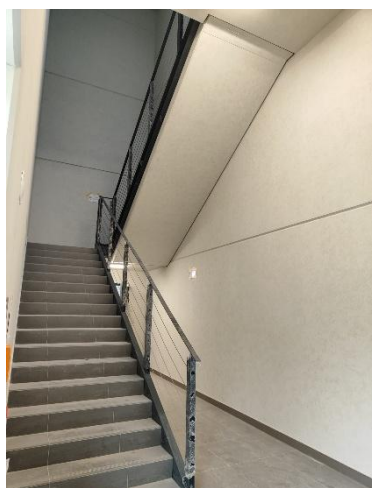
*Fot. 13 Beton po Betonkosmetik BEKO Betondesign (M.Bryl)*

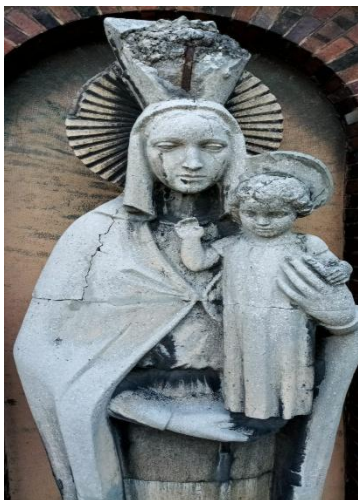
Rzeźba Matki Boskiej z Dzieciątkiem Jezus znajduje się na elewacji południowo-zachodniej wieńczącej jego wejście główne. Została wykonana w okresie międzywojennym w technice odlewu betonowego z wykorzystaniem masy o różnorodnym uziarnieniu oraz wzmocniona wewnętrzną konstrukcją zbrojeniową i mocowaniem w jej tylnej części. Składa się z prawie pełnoplastycznej figury Matki Boskiej trzymającej Dzieciątko Jezus stojące na postumencie z półplastycznym herbem papieskim oraz tylnej części – ściany kościelnej będącej tłem obiektu. Ze względu na

*Fot. 14 Figura przed renowacją BEKO Betondesign, (S. Wieczorek)*

historyczną wartość obiektu, poddano go zabiegom renowacyjno-restauratorskim z wykorzystaniem kosmetyki betonu. Dokonano analizy stanu zachowania i techniki wykonania, określając przyczyny zniszczeń. Powierzchnia obiektu była pokryta wtórną warstwą barwną, częściowo wypłukaną. Odsłonięte fragmenty oryginalnego betonu odznaczały się korozją, licznymi spękaniem i odspojeniami, a także nawarstwieniami biologicznymi i sztuczną patyną. Zdiagnozowano także proces korozji zbrojenia i mocowania. Celem zabiegów renowacyjnych i kosmetycznych było ustabilizowanie i zabezpieczenie substancji zabytkowej oraz przywrócenie czytelności pod względem formalnym. W związku z tym figurę i jej tło poddano procesom oczyszczania, wzmacniania i rekonstrukcji rzeźbiarskiej i rekonstrukcji złoczeń oraz kosmetyki powierzchni betonu. W końcowym etapie figura została poddana hydrofobizacji w celu ochrony przed niszczącymi czynnikami zewnętrznymi.

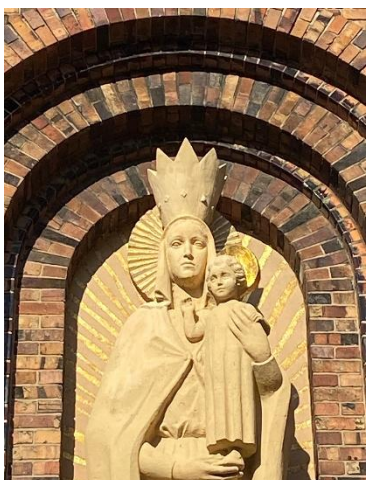
*Fot. 15 Figura po renowacji BEKO Betondesign (A. Stawiszyńska)*
