Wpływ pożaru na jakość i strukturę betonu w ścianowej konstrukcji żelbetowej

THE INFLUENCE OF FIRE ON QUALITY AND STRUCTURE OF REINFORCED
CONCRETE WALL STRUCTURE

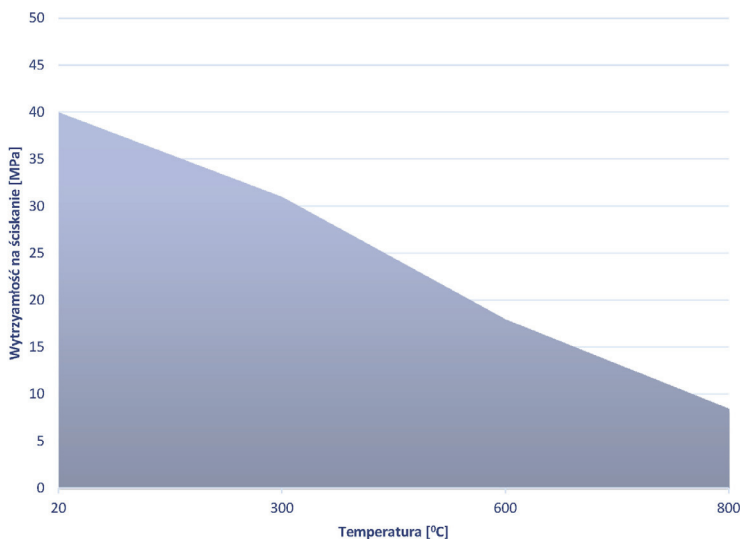
Rys. 3. Zmiana wytrzymałości na ściskanie betonu C30/37 w zależności od oddziałującej temperatury [5]

Wraz ze wzrostem temperatury następuje stopniowy i proporcjonalny spadek wytrzymałości betonu na ściskanie. Gdy temperatura betonu przekroczy 300°C spadek wytrzymałości następuje szybciej, a przekroczenie temperatury 500°C powoduje spadek wytrzymałości z zakresu od 50% do 60%, wtedy beton uznaje się za zniszczony (Rys. 3) [5].

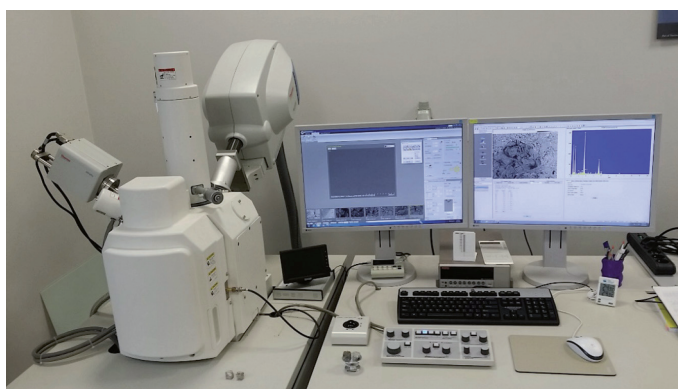
Przeprowadzono również badania struktury analizowanego betonu przy użyciu mikroskopu skaningowego Hitachi UHR FE-SEM SU 8010 oraz cyfrowego mikroskopu KEYENC VHX-5000 [6]. Z próbki nr 3 pobrano dwa szlify o wymiarach 1x1x1cm (od strony pożaru) i poddano analizie (fot. 6.).

Fot. 6. Badanie przy użyciu mikroskopu skaningowego Hitachi UHR FE-SEM SU 8010

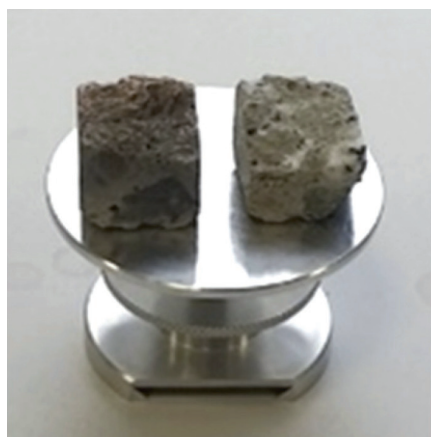
Fot. 9. Widok próbek przygotowanych do badań z użyciem mikroskopu optycznego i skaninowego
